PALAIS DE GLACE

RELEVAMIENTO ESTRUCTURAL – ARQUITECTÓNICO

Resumen:

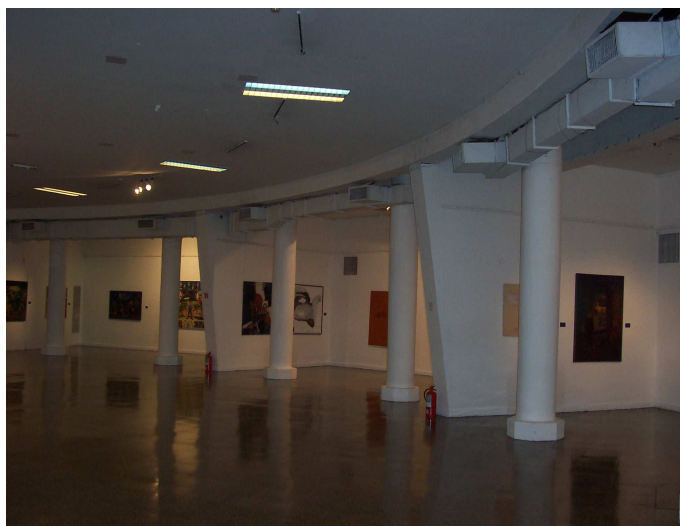
Fig. 7 – Columna - mampostería

La viga circular exterior que se observa en la Fig. 7 y se halla graficada en la Fig. 14, apoya en doce columnas (Fig. 7) tiene 34 cm. de ancho por 75 de alto y 3,5 cm. de recubrimiento. Al igual que las vigas radiales y la viga circular interior, esta viga también tiene limitada su capacidad portante a una sobrecarga útil de 25 MN/m^2 . En este caso debido a una insuficiencia de armadura de compresión en los apoyos.

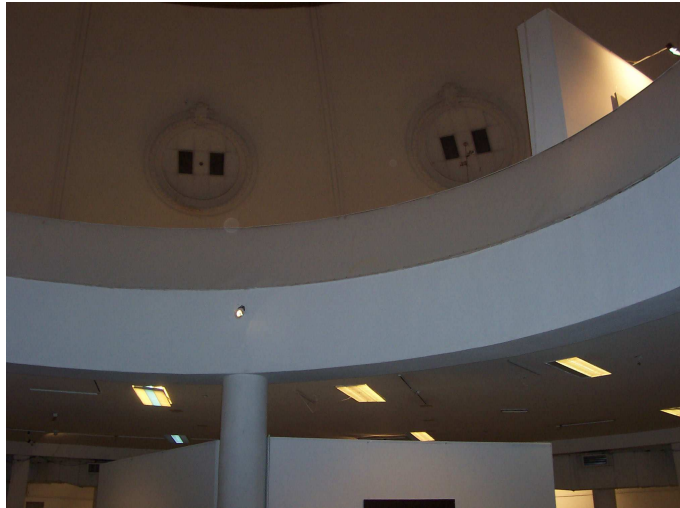
Fig. 8 – Viga circular central s/ P. B

La viga circular que se muestra en la Fig. 8 y que en la Fig. 14 se observa que apoya en cuatro columnas, tiene como dimensiones 56 cm. de ancho por 75cm. de alto y un recubrimiento de 3.5cm. Se ha comprobado que esta viga también tiene limitada su capacidad portante a una sobrecarga útil de 2.5 kN/m² debido a una insuficiencia de armadura de compresión en los apoyos y de capacidad portante a torsión.

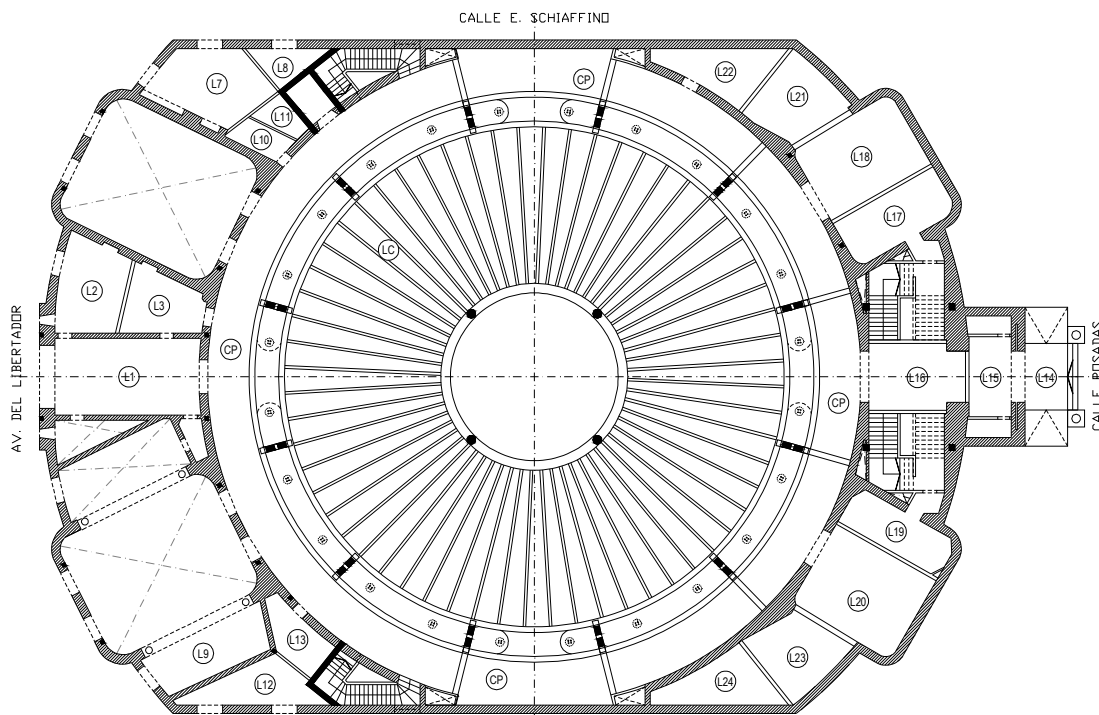
Fig. 14 – Sobre planta baja.

Mediante la resolución computacional en base a la correspondiente entrada de datos de nudos y barras se determinó que la sobrecarga máxima admisible debe limitarse a 2.5 kN/m². Cabe aclarar que de acuerdo al uso la sobrecarga admisible debería ser de 5.0 kN/m², de manera tal que deberán implementarse limitaciones al respecto.

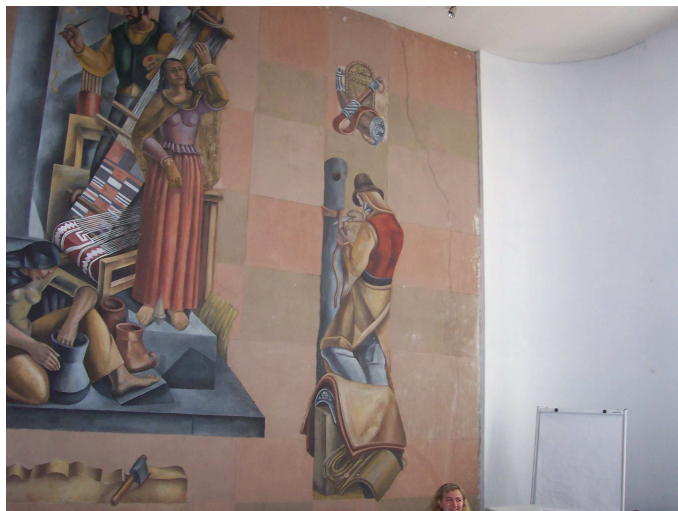
Fig. 18 - Fisuras en muro izq. desde el interior de “Coordinación”

7.2.9.1 Fisuras aproximadamente verticales en el encuentro de los muros rectos laterales y curvos que constituyen el límite hacia el exterior (Avda. del Libertador) de los locales “Coordinación” y “Auditorio”.

Las fisuras tienen características que denotan marcada antigüedad hallándose ubicadas como se lo muestra en las Fig. 15 (marcadas en rojo) 18 y 19.

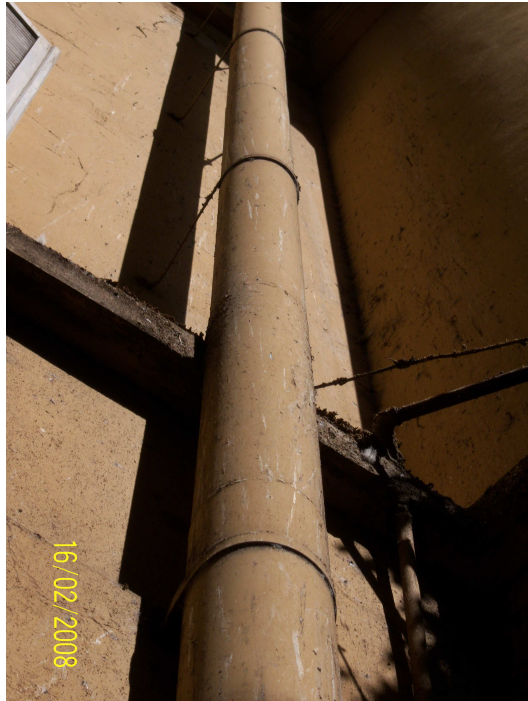
Fig.20- Pluvial exterior.

El pluvial exterior que evidentemente ha reemplazado a otro existente en la cercanía, Fig 20, ubicado en la esquina curva del muro, descarga el agua de lluvia de la terraza a un área en planta baja, la que tiene escurrimiento deficiente en cuanto a su alejamiento del edificio, de manera tal y esto fue posible comprobarlo en la realidad, el agua después de la lluvia permanece un tiempo prolongado, Fig.21

La Fig. 20 muestra el lugar en que el agua se acumula, en donde existen grietas que facilitan el escurrimiento del agua hacia la zapata de fundación del muro.

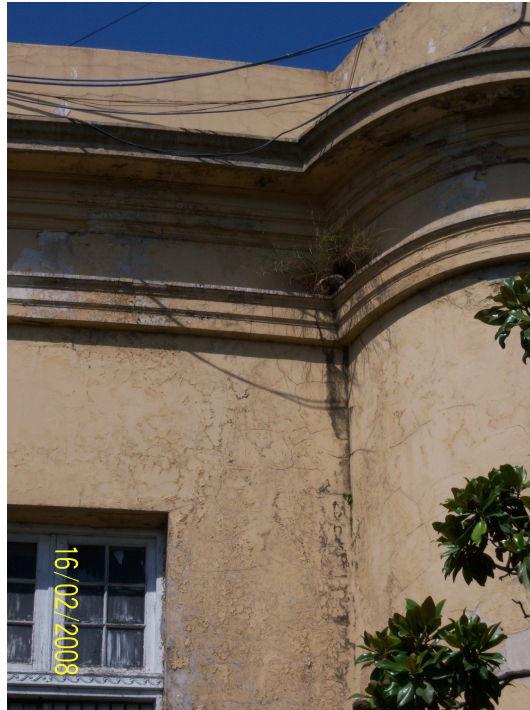
Fig.22- Deterioro por humedad.

Algo similar sucede en el otro cuerpo saliente (Auditorio), en el que en la esquina curva, existe un desagüe interno, que no se haya en buen estado de conservación por las filtraciones hacia el exterior, Fig 22, produciendo un marcado deterioro externo e interno en la zona de las fisuras, además parte del agua de lluvia sale por una abertura en el muro (Fig. 23) deslizándose por el plano de la pared hacia el jardín y consecuentemente a su fundación.

Todo hace pensar que este proceso de ingreso de agua a las fundaciones en los sectores mencionados próximos a las fisuras interiores, se ha producido a lo largo de mucho tiempo, la Fig. 22 es uno de los ejemplos elocuentes por el crecimiento de plantas en la cornisa y el cuarteo en el revoque, el verdín a la salida de la abertura en el muro (Fig. 23)
