PALAIS DE GLACE

RELEVAMIENTO ESTRUCTURAL – ARQUITECTÓNICO

Resumen:

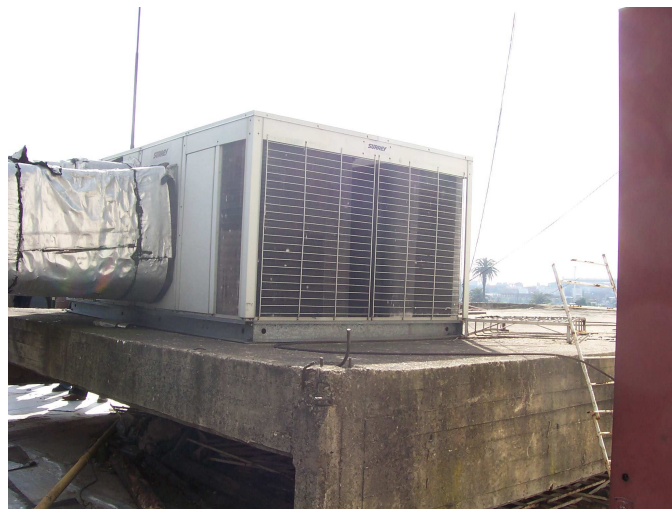
Fig. 9 – A. A. s/ plataforma en terraza

Otra modificación importante fue la instalación de equipos de aire acondicionado en la terraza (Fig. 9) sobre plataformas de hormigón armado hacia Av. Del Libertador cuyas cargas llegan por columnas a las fundaciones independientes de las anteriores. Estas columnas han sido construidas mediante canaletas ejecutadas en los respectivos muros de forma tal que se comportan prácticamente como un conjunto.

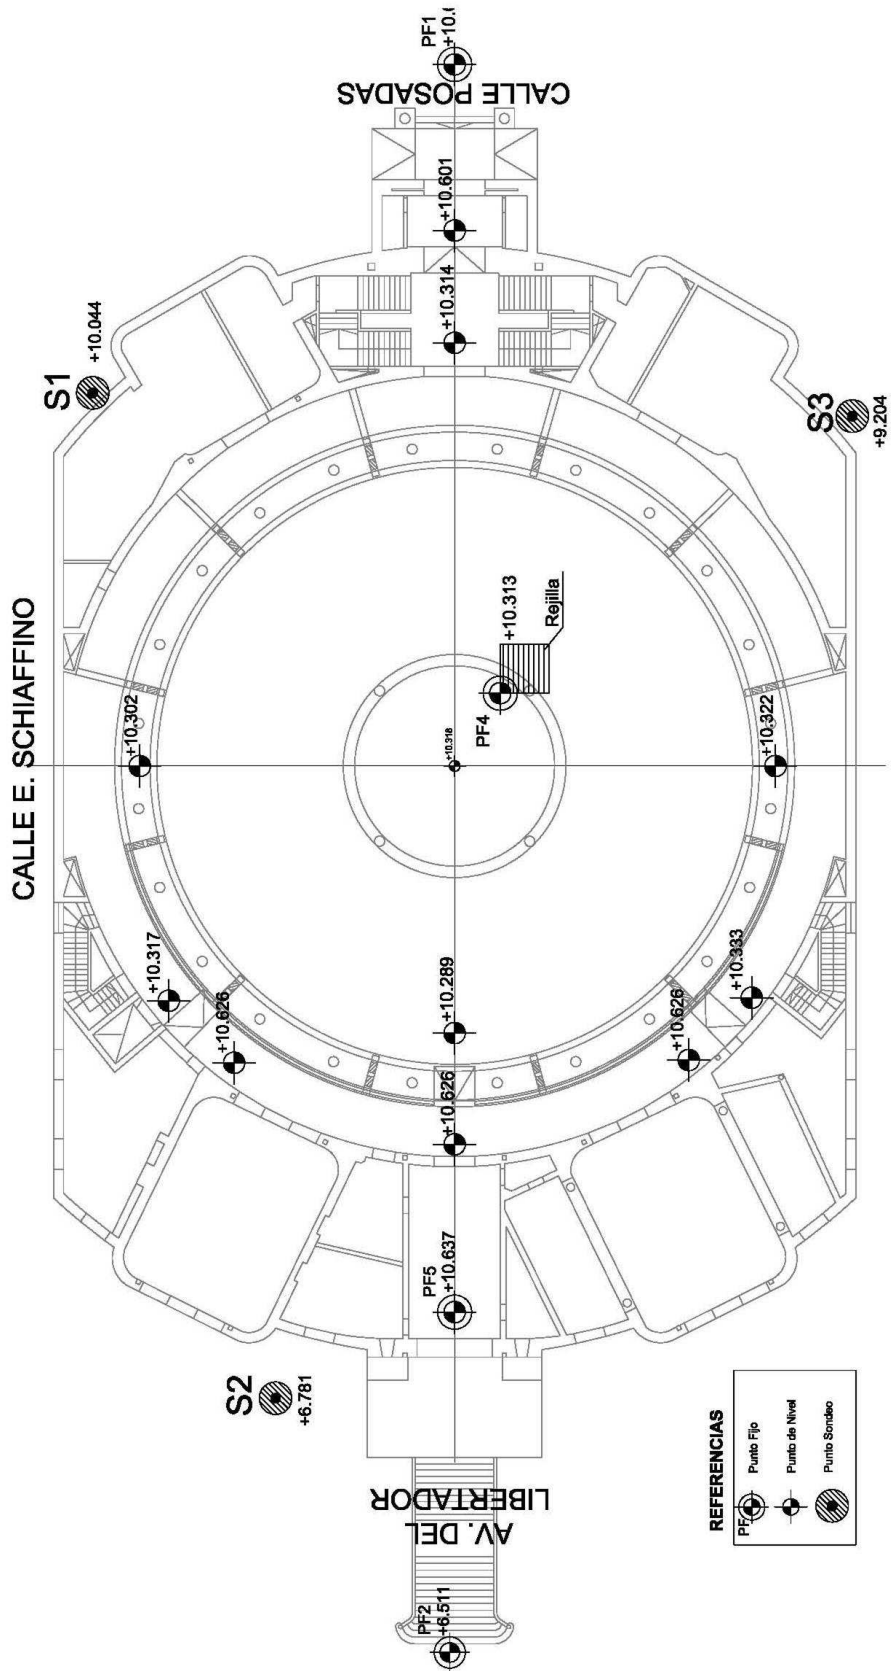
Fig. 10 – Relevamiento planialtimétrico planta baja.

Continuando con la nivelación y en busca de las fundaciones se llega a un PF a nivel del piso del subsuelo al que se accede por un portón ubicado lateralmente a la escalinata, con una cota de +6.710 que conecta con el corredor de circulación perimetral que presenta niveles más altos que el anterior pero en un plano prácticamente horizontal en su recorrido llegándose a la calicata K1 con una cota de +6.762 que significa 3.24 m respecto del PF1, Fig. 10 y 11.

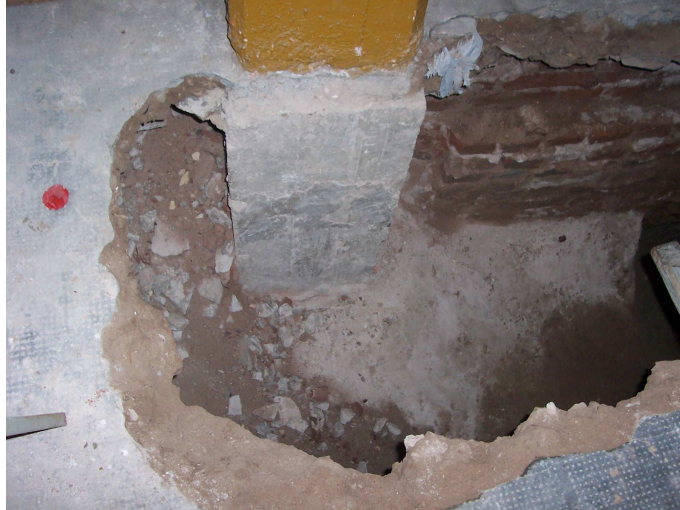
Fig. 11 - Calicata K1

En dicha calicata K1, el plano de fundación de la base de hormigón armado se encontró a 1.90 m por debajo del piso del corredor de circulación, de manera tal que se encuentra a una cota +4.86 m, para la cual el estudio de suelos estableció una presión de contacto admisible de 0.26 MN/m² (2.6 kgf/cm²)

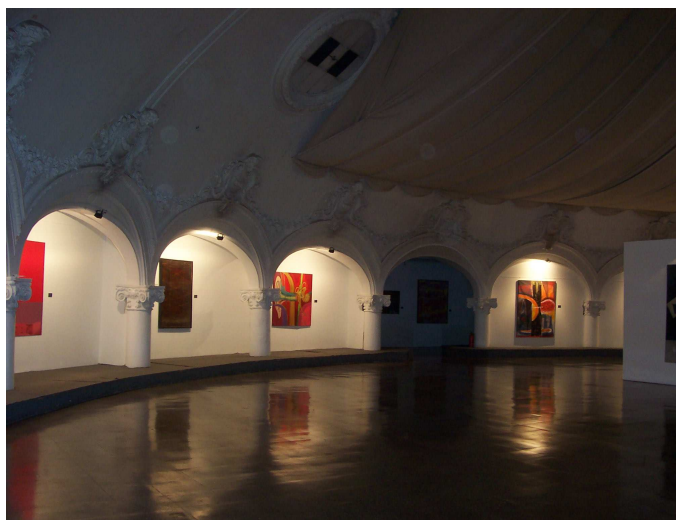
Fig. 12 – Anillo central s/ PB

responden a un H 21 (21MN/m²) mientras que H13 (13MN/m²) corresponden a las del anillo circular y a la circulación perimetral sobre planta baja, Figuras 8 y 12.

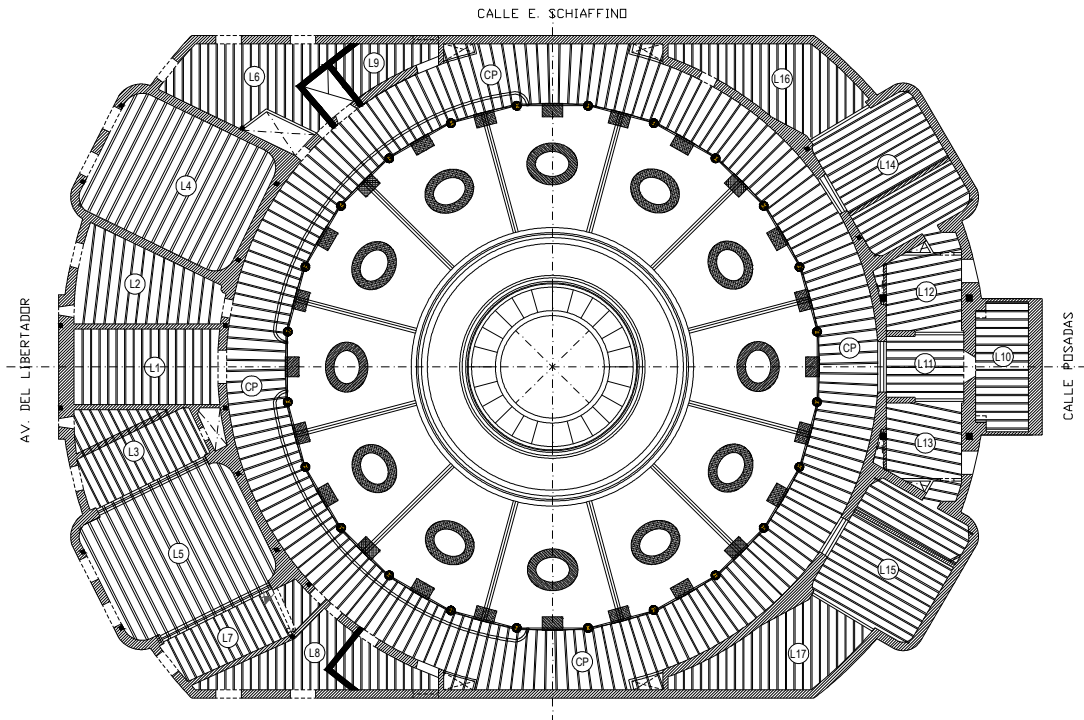
Fig. 13 – Sobre planta alta.

Con los datos obtenidos de los cateos efectuados para las losas y habiendo determinado las dimensiones y ubicaciones de los perfiles metálicos de sección IPN correspondientes a las bovedillas y sus vigas de apoyo que en varios casos constituyen los dinteles debido a los vanos entre local y local (Fig. 13), para una sobrecarga para azotea inaccesible de 1 kN/m² (100 kgf/m²) y con un espesor

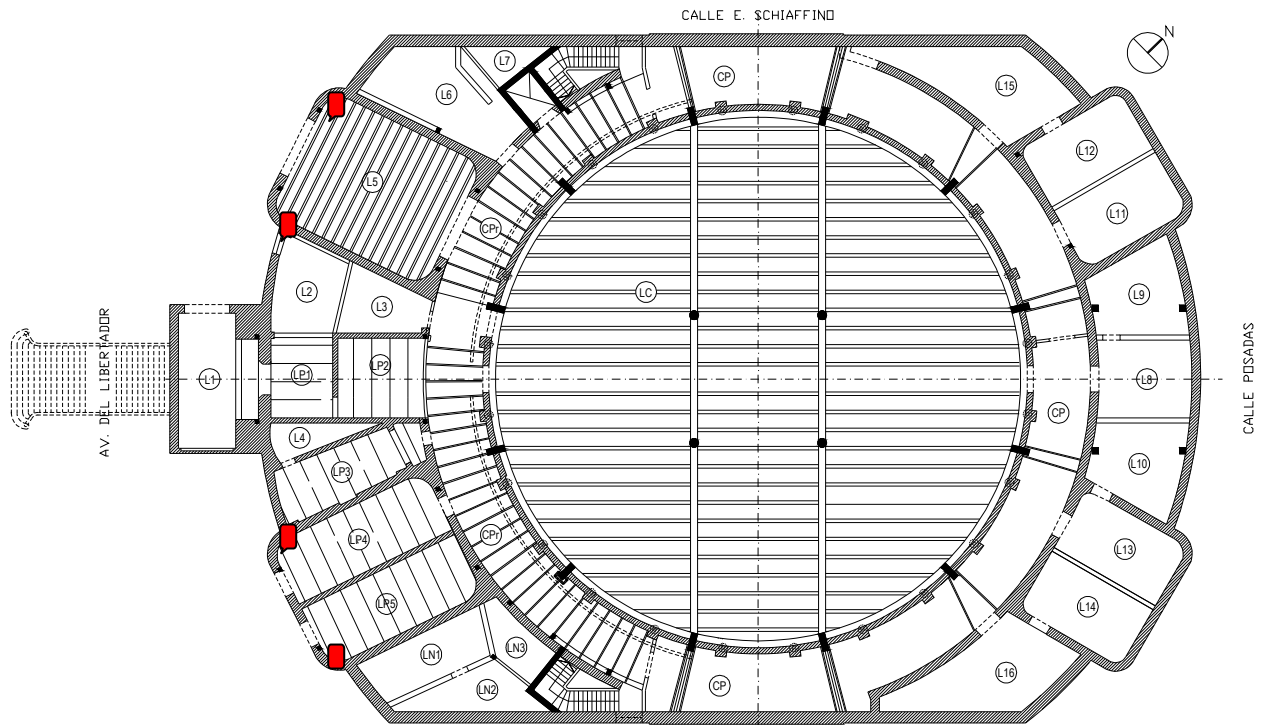
Fig. 15 – Sobre subsuelo (piso en planta baja)

Las vigas del emparrillado (secundarias) presentaban en los lugares de los cateos irregularidades en el armado como ser diferentes separaciones entre estribos, circunstancia que obligó a plantear hipótesis conservadoras. Las medidas obtenidas para estas vigas son 20cm. de ancho por 55 cm. de alto con un recubrimiento de 3.5 cm.

Las fisuras tienen características que denotan marcada antigüedad hallándose ubicadas como se lo muestra en las Fig. 15 (marcadas en rojo) 18 y 19.

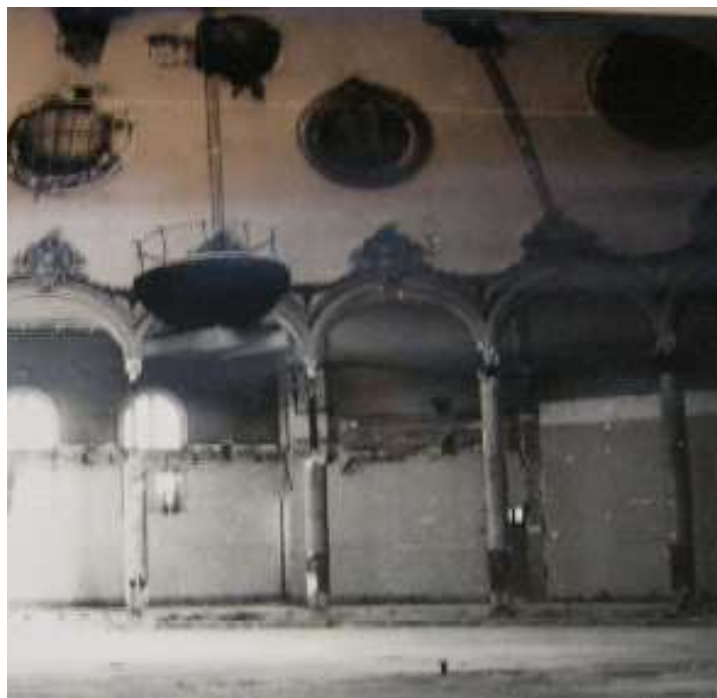
Fig. 16-Vinculación cúpula-columnas

Estas 24 columnas apoyan a través de una placa base en un mortero resistente de 7cm. de espesor que distribuye la carga a la mampostería portante, muro circular y en cada lugar de apoyo se ha construido un pilar adosado al mismo, la tensión que la carga de la columna sobre la mampostería verifica.

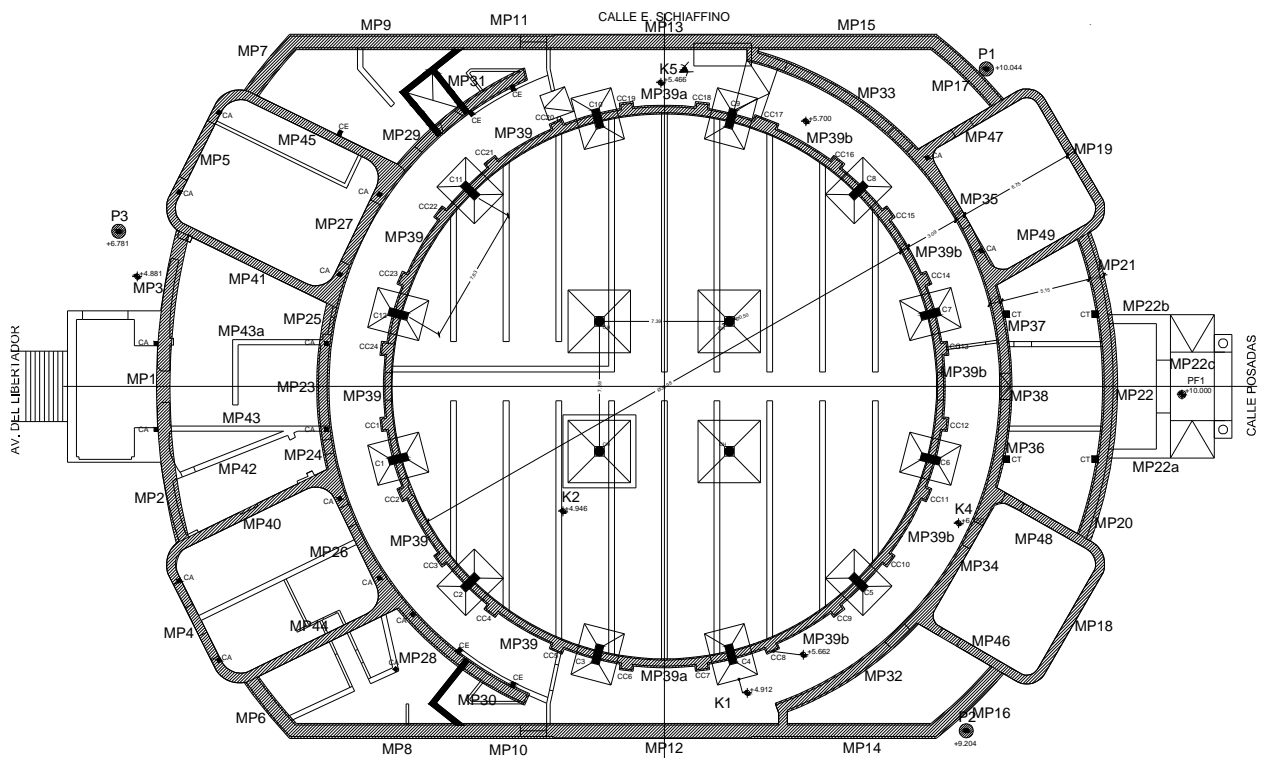
Fig. 17 – Fundaciones.

En base a los planos de plantas y al plano de corte longitudinal, se realizó el análisis de carga para determinar las solicitaciones máximas sobre las bases aisladas correspondientes a las columnas interiores y a las columnas exteriores, de la losa central, comprobándose que las armaduras de las mismas verifican.

En base al estudio de suelos para fundaciones (Informe en donde se establece que la presión de contacto admisible para bases aisladas es de 0.26 MN/m^2 (2.6 kgf/cm^2)) se determinó que las tensiones máximas obtenidas son admisibles.
